## swissfire.ch

Morges (VD)

# Un entrepôt totalement détruit par les flammes

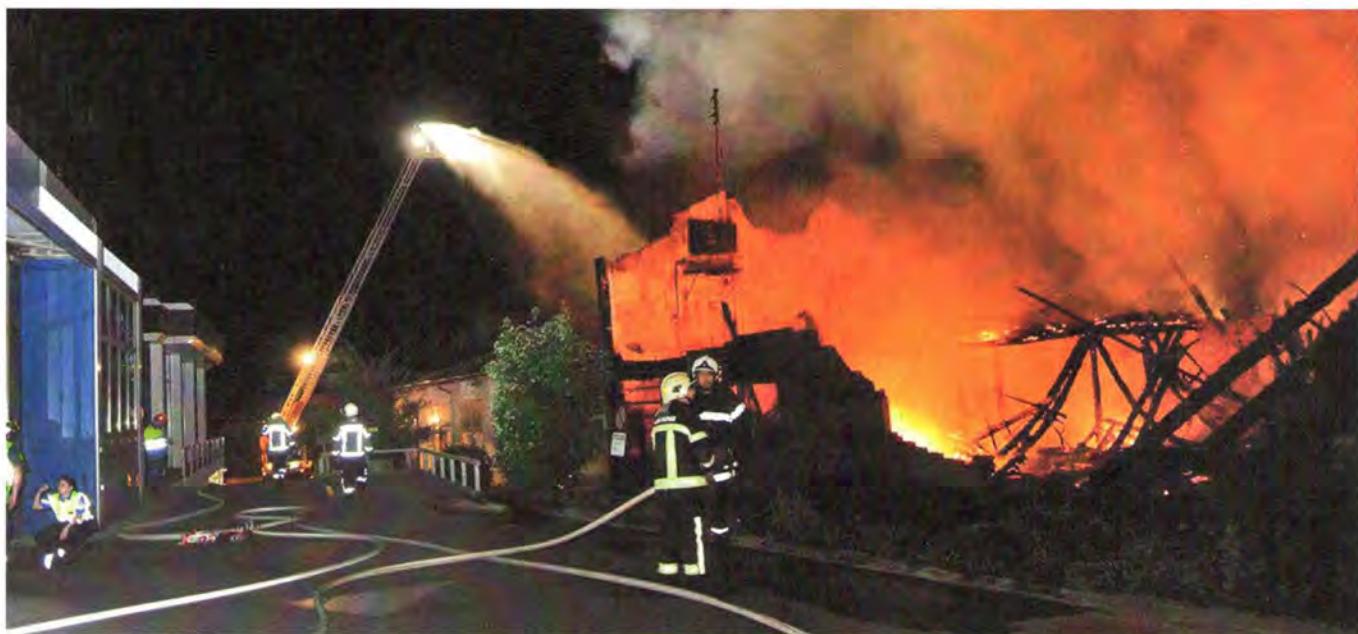
Photos: SIS Morget

La protection des bâtiments voisins a mobilisé de grandes ressources.

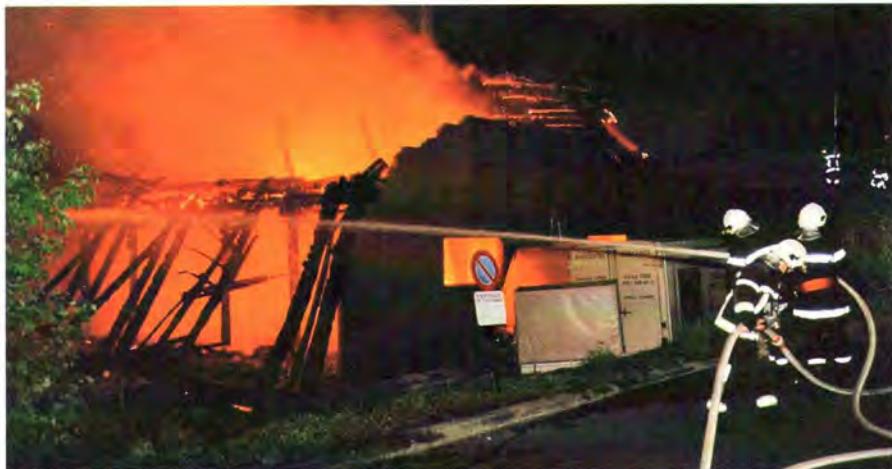
Une grande quantité d'eau a été utilisée pour venir à bout du sinistre.

Environ 451 m<sup>3</sup> d'eau ont été utilisés pour lutter contre ce sinistre. «C'est peut-être beaucoup pour un entrepôt qui, finalement, est déjà pratiquement perdu au départ. Il aurait probablement été préférable de procéder à une extinction moins massive et plus ciblée», souligne l'inspecteur cantonal François Iff.

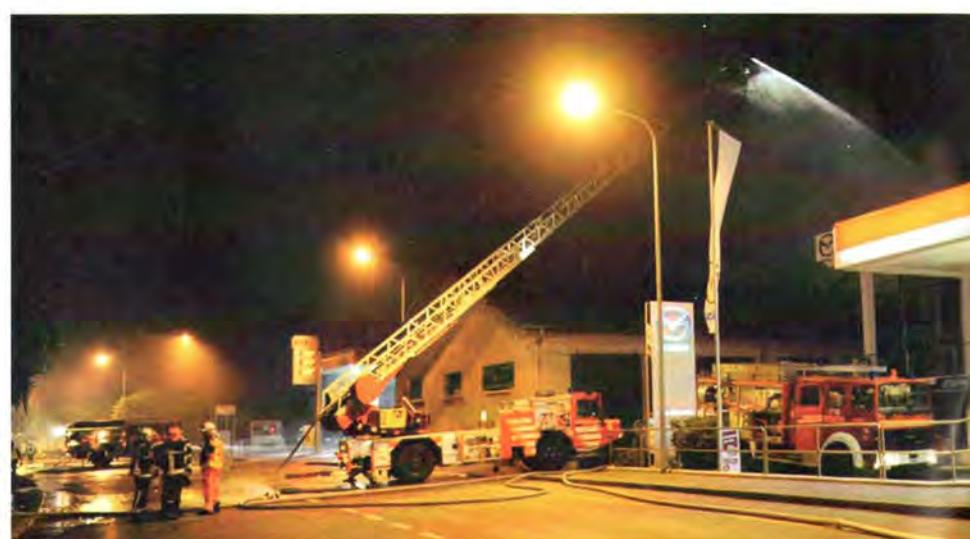
L'une des deux stations-services toute proches et dont la protection était absolument prioritaire.

Quant aux bâtiments voisins, ils ont subi des dégâts relativement contenus au vu de la situation initiale: la façade de l'édifice côté Lausanne est endommagée (les vitrages ont explosé sous l'effet de la chaleur), alors que la station-service a vu une partie de son toit (marquise et enseignes) détruite.

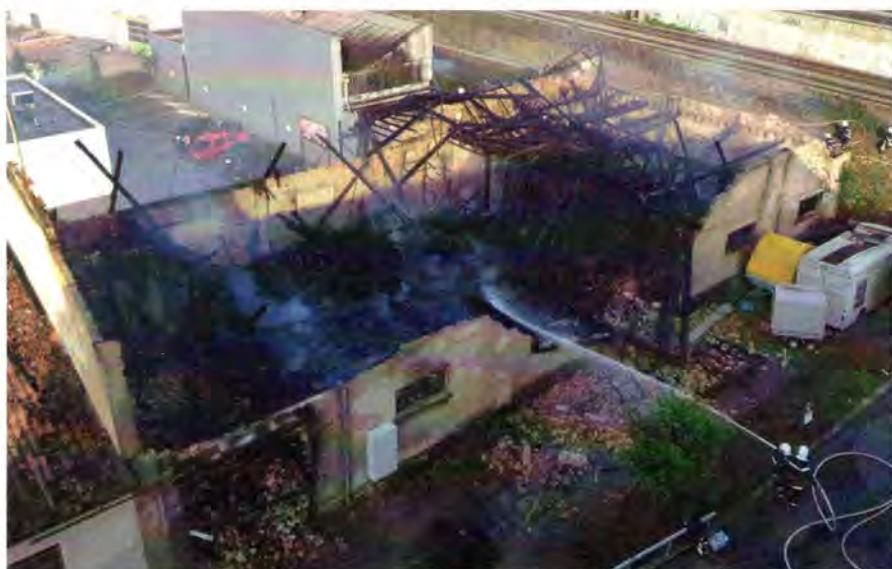
Même en présence d'une charpente en bois, une prudence extrême reste de mise: le danger d'un effondrement impromptu guette toujours.

Tout d'abord, le fait que le risque d'effondrement ne peut jamais totalement être exclu doit être pris en compte, même pour des constructions dont la charpente en bois est a priori plus résistante que les structures métalliques.

Dans tous les cas, les intervenants doivent être mis en garde et, le cas échéant, des distances de sécurité doivent être définies.
